鷹ノ巣低砲台

探索レポート

和歌山県立向陽高等学校 2年F組 山木 大馳

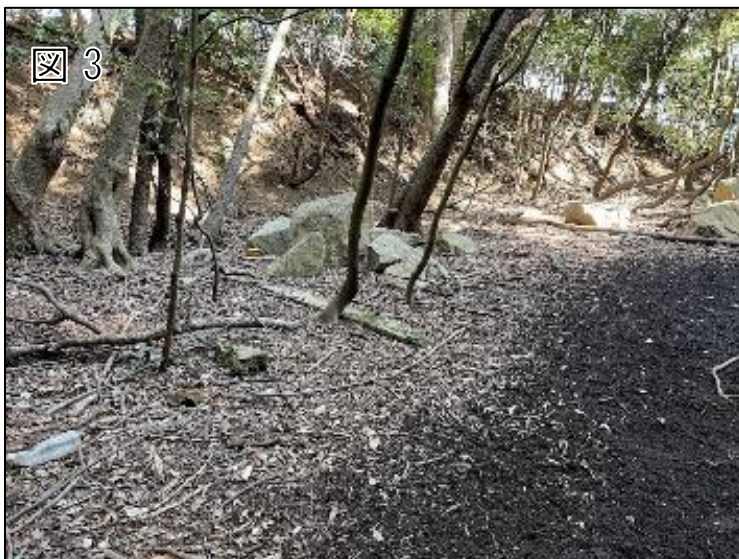
建物基礎 (図 3) は切り開かれた平地にあり、砲台の警備を担う兵士が駐在した**監守衛所**などがあったと考えられる。

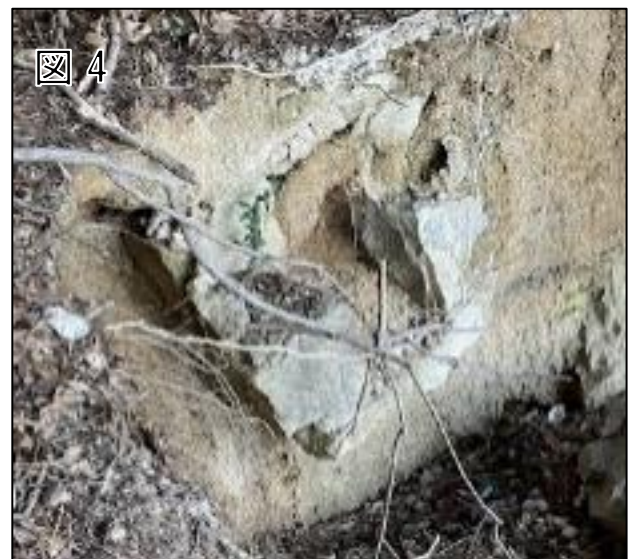
排水路 (図 4) は侵食され崩落しているが、排水路がどのように造られているかがよくわかる。

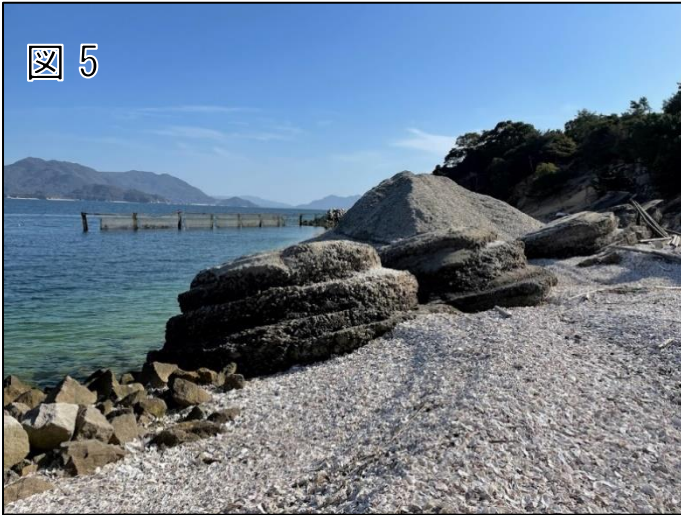
海岸線まで崩落した4門の砲床。(図5) もともと砲座があった場所はレンガが散乱し、殆ど原型を留めていない。砲床だけでなく石垣も多く散乱していた。砲床には加農砲が設置されていた事がわかる穴がある。(図6)

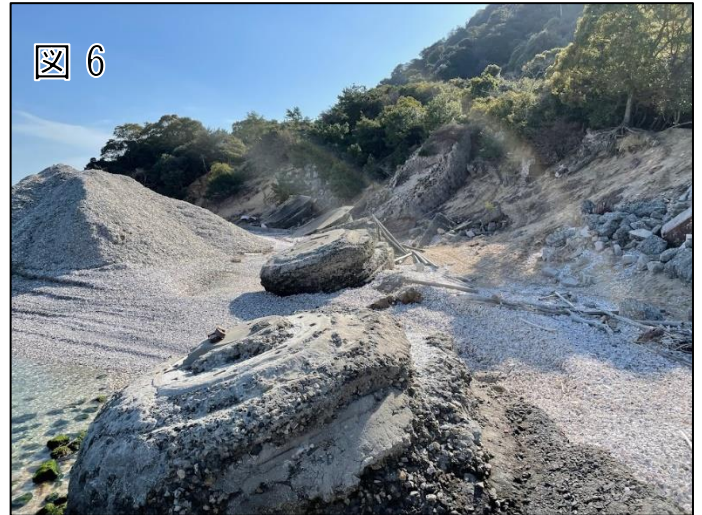
図6の九糧速射加農砲の砲床と比較すると、「二十七糧加農砲の砲床の方が大きい・九糧速射加農砲の砲床よりも穴が少ない」などの差があることがわかる。

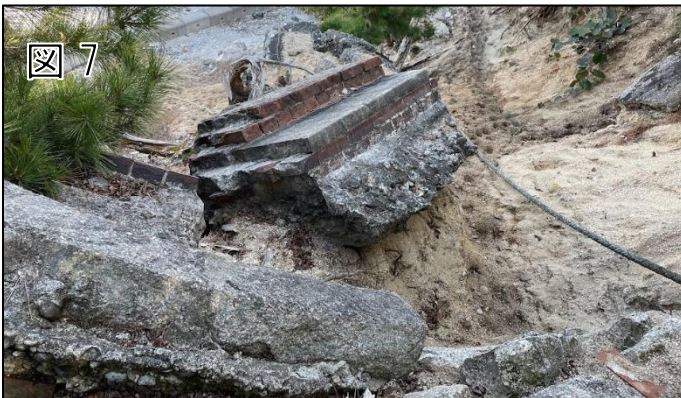
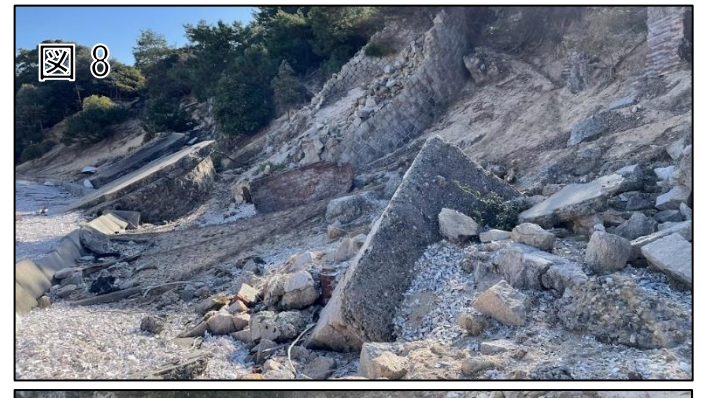
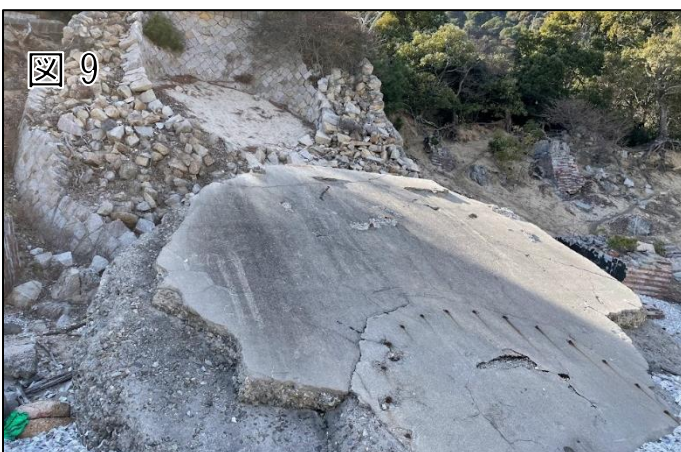
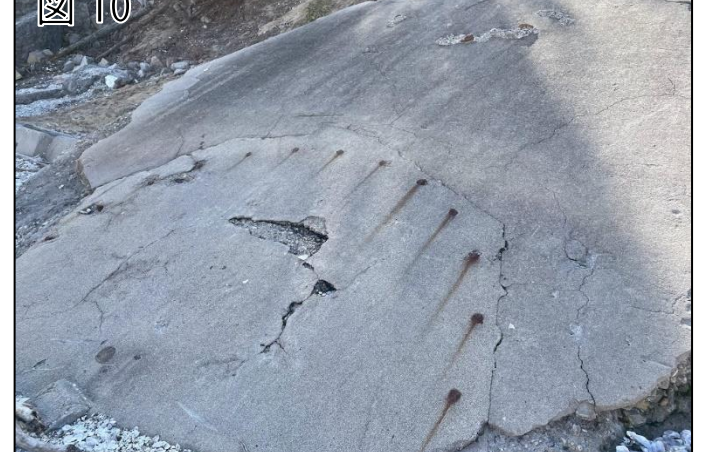
こちらの2門は地点②で紹介した4門より**保存状態が良好**。まず海岸へ降りる道からはレンガ（イギリス積み）の構造物を見る事ができる（図7）。海岸から見ると、九糧速射加農砲の4門では完全に崩れていた砲座が少しだけ残っており（図8）、砲床は崩落しているものの金属の取り付け具などが残る。（図9・図10）

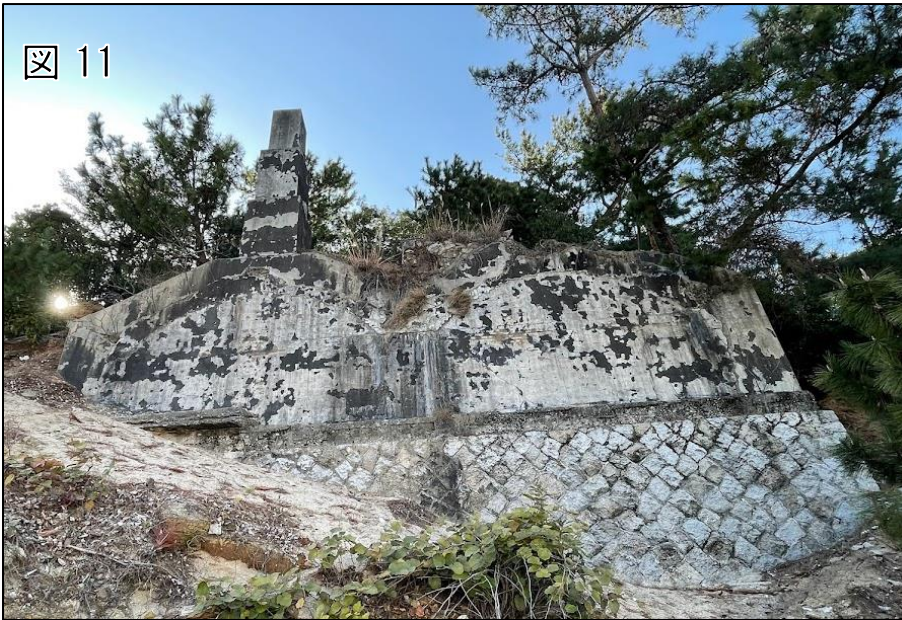
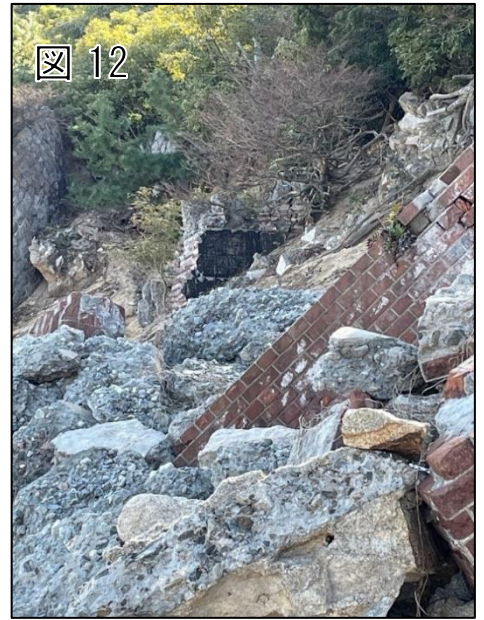
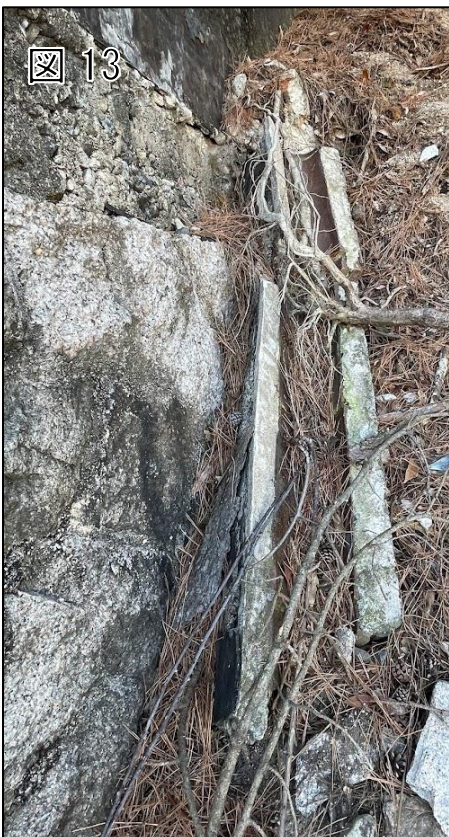
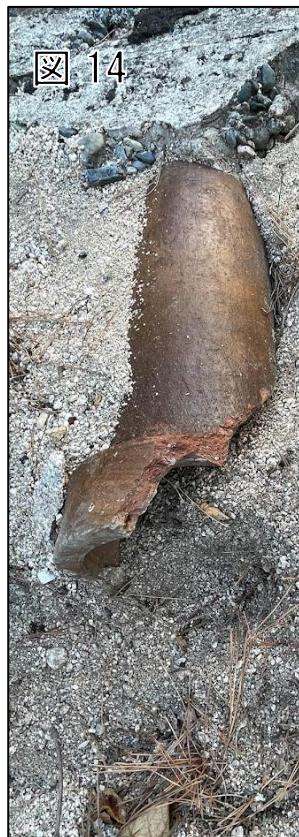
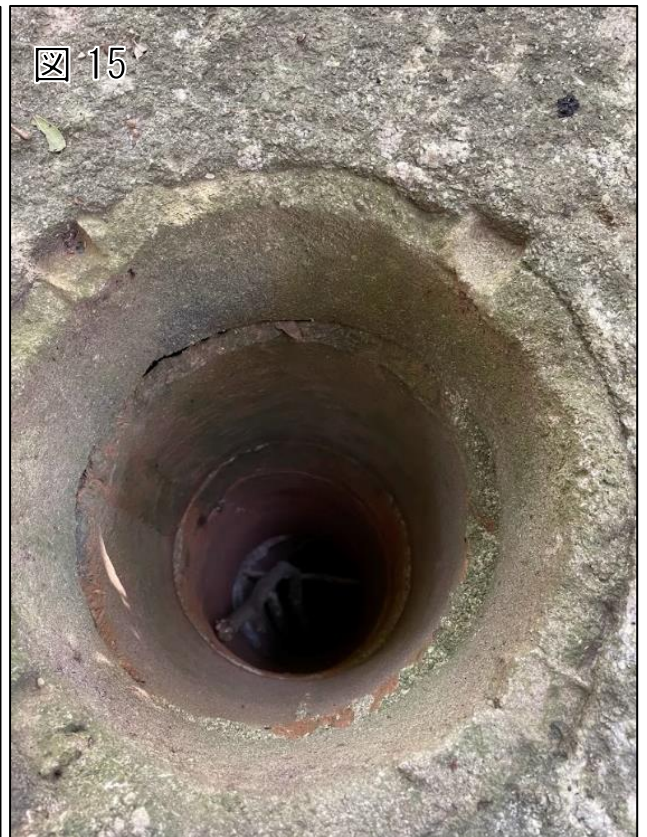
二十七糎加農砲座の間に位置するこの遺構。元々は地下にあった構造物と考えられるが完全に露出している。入口が崩落し、内部の状態がわからないので用途ははっきりしていない。**地下弾薬庫・兵舎・指揮所**などと考えられている。左側の庫にある、煙突のようなものは通気口である。（図 11）

石垣の上にコンクリートを敷き、積んだレンガにモルタルを塗っている。図 12 の二十七糎加農砲座跡のレンガにもあったが、モルタルの上に黒いナニカが塗られている。推測であるそうだが、**アスファルト**といった**防水関連のもの**ではないか？の事。湿気次第で砲弾・火薬の性能が大きく変わる。弾薬庫は湿気対策が各所に施されるため防水のためのアスファルトという推測には合点がいく。地下弾薬庫が露出している砲台の例は少なく、ある意味希少な遺構である。

また弾薬庫の周囲には様々な崩落物があった。図 13・14 の管は由良要塞の深山第一砲台にあった遺構（図 15）と似ている。当時の砲台は伝声管で連絡を取っていたため、**伝声管関連の遺構**ではないかと考えている。

*図 13 の管は図 14・15 の管とは少し違ったため別の用途の可能性あり。

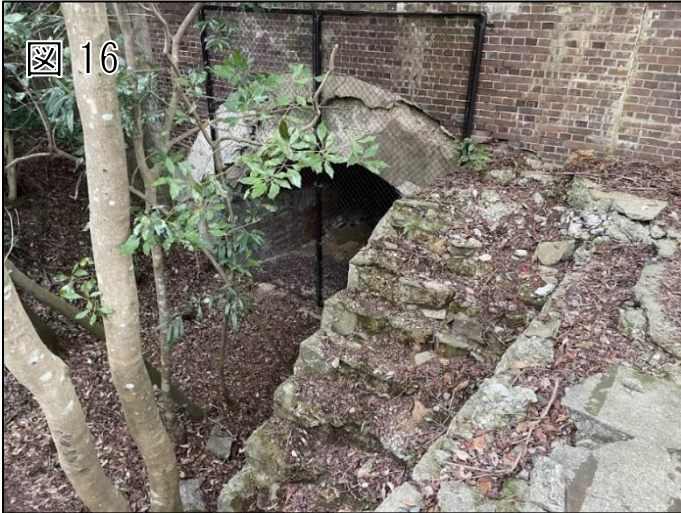
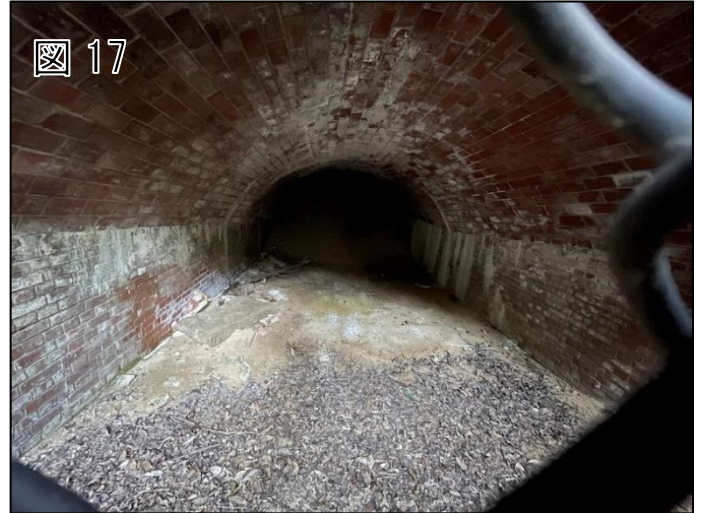
山側へ登ると地下弾薬庫へ通じるトンネルがある。(図 16) しかし片方の入り口は石で、もう一方は金網で閉鎖されている。内部には砂が流れこんでいるものの、トンネルの崩落は免れている。(図 17)

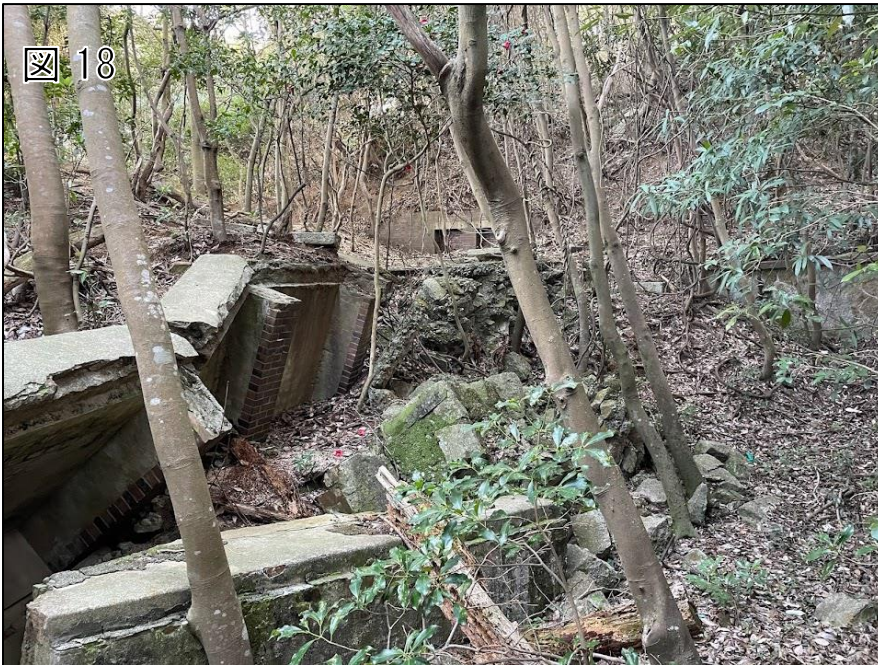
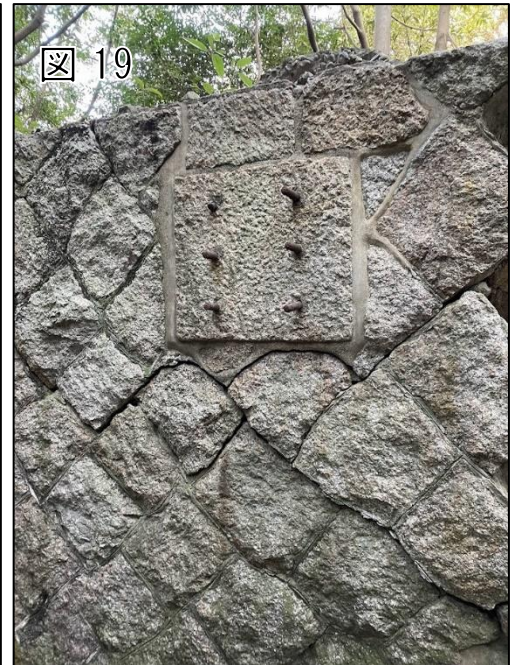
地点③の砲座付近のトンネル入り口は周囲と同じ程度の高さである。しかし別の二十七糎加農砲 2 門があるこの場所は周囲よりも少し低くなっている。(図 18) この窪地には**即用弾置き場** (弾薬庫から持ってきた砲弾を置いておき、すぐに使えるようする場所) が多くある。またトンネル付近には**金属片がある謎の遺構** (図 19) があった。重い砲弾を慎重かつ丁寧に、高所の砲へ持って行くのは非常に危ない。そのため砲弾を運ぶクレーンなどがあったのではないかとのこと。他の砲台では見たことがなく非常に面白い遺構であった。

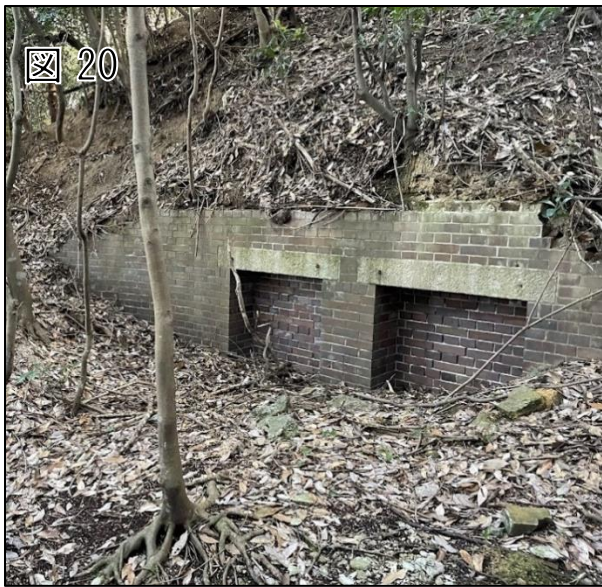
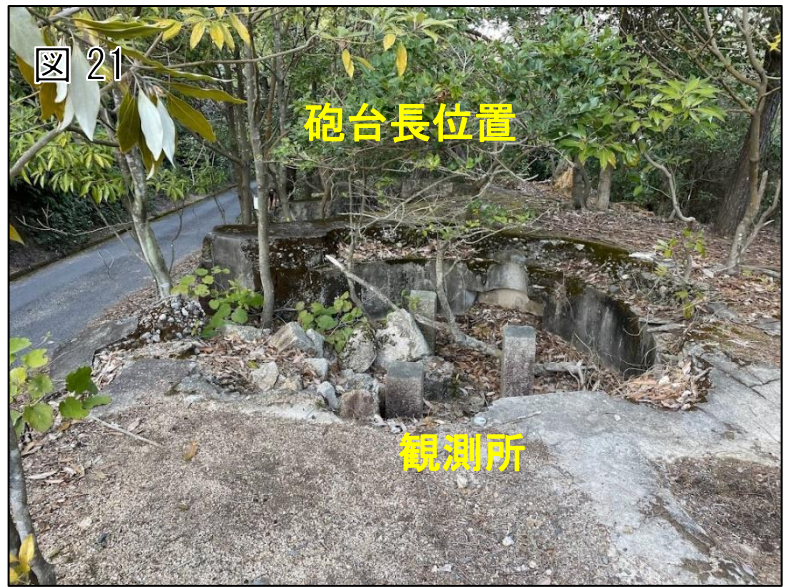
海岸へ崩落している地点③の 2 門はコンクリート製の砲床がある。しかしこの 2 門の砲座は海岸へ崩落している痕跡が無いのにも関わらず、砲があった場所にコンクリート製の砲床が無かった。また、下の窪地同様即用弾薬置き場が多くある。(図 20)

この 2 門は他の砲座と比べると比較的良好な保存状態であるがやはり破壊されていた。砲床はどこへ行ったのか? なぜ窪地を設けたのか? など多くの疑問が残った場所でもある。

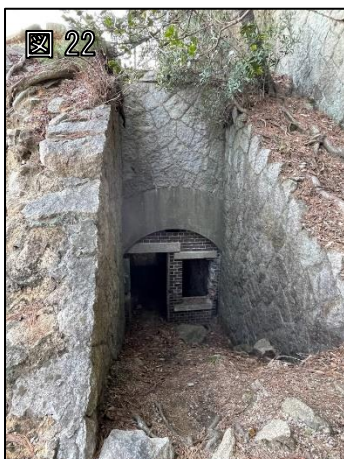
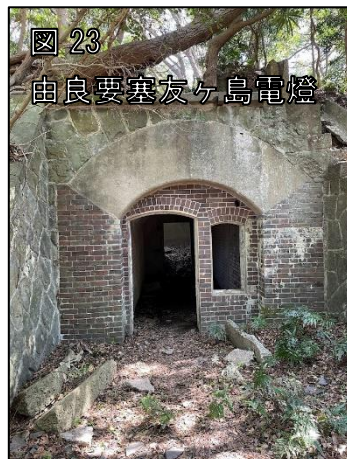
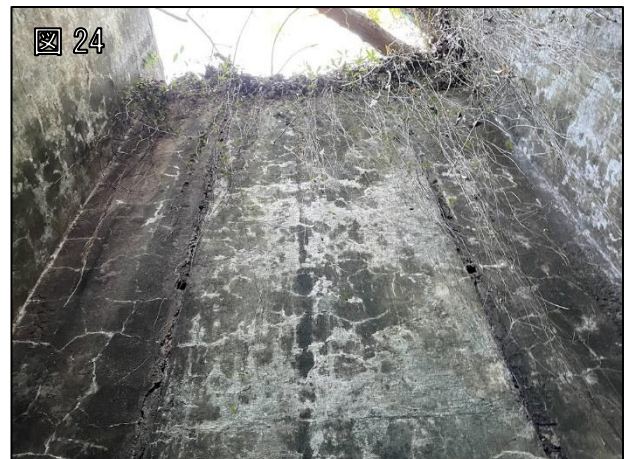
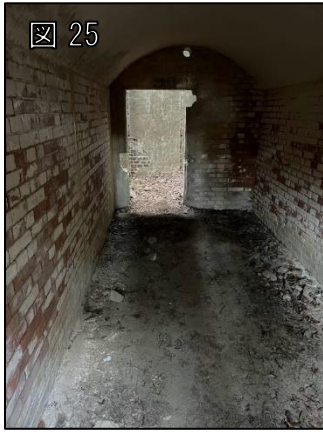
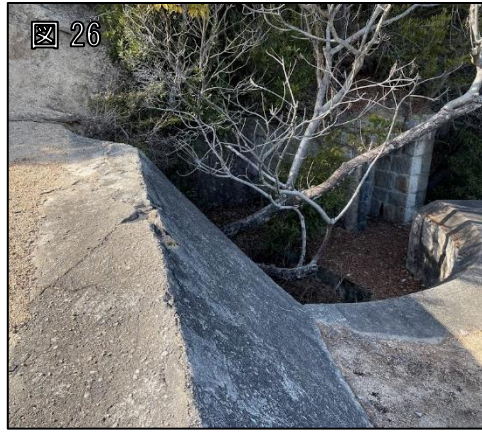
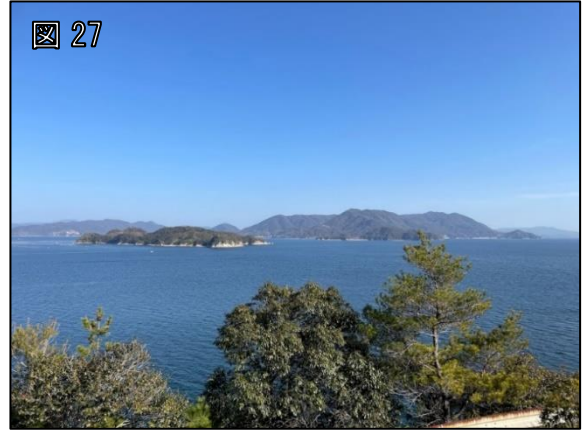
鷹ノ巣電燈は鷹ノ巣低砲台とは異なりほぼ完全な形で残っている。(一部金属盗難の被害を受けている)(図 22) また仕組み・形は由良要塞の電燈所にも類似している。(図 23)

明治期の要塞の電燈所は殆どが**昇降式**である。通常時は地下電燈井に格納し、有事の際は電燈昇降機によって上にあげて使用する。鷹ノ巣電燈にはその昇降機があったと思われる跡が残っていた。(図 24)

地下電燈井の手前には操作室と考えられる遺構もある。(図 25)

上には立派な電燈座が残っている。(図 26) ここからは厳島海峡を一望することができる。(図 27)

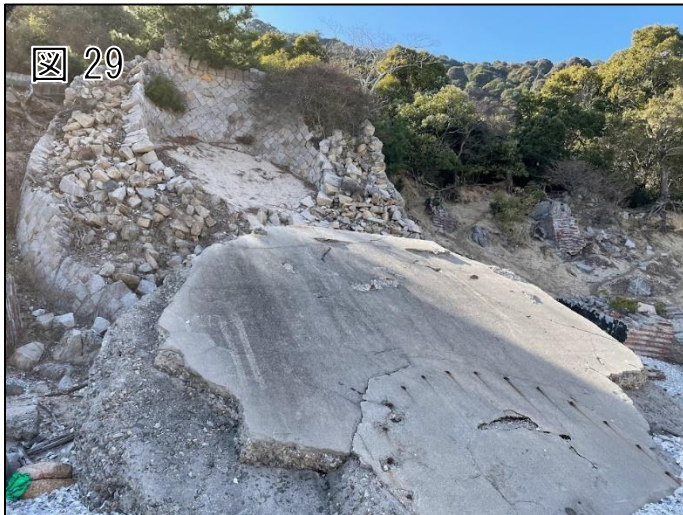
図 29

鷹ノ巣低砲台に備えられていた二十七糶加農砲は、加太砲台・友ヶ島第一・第二砲台(図28の赤でマークしている場所)にも備えられていた。図29図30で砲床を比べると面白いことがわかる。見てみると、砲の取り

付け金具がある点は同じであるが、加太砲台の砲床は中心に穴があることがわかる。

この理由としては、鷹ノ巣低砲台の二十七糎加農砲が国産の砲であるのに対し、加太砲台の二十七糎加農砲がフランスのシュナイダー社の斯式 30 口径二十七糎加農砲であったからだと考えられる。(友ヶ島第一・第二砲台は立ち入り禁止の為詳細な形が不明)

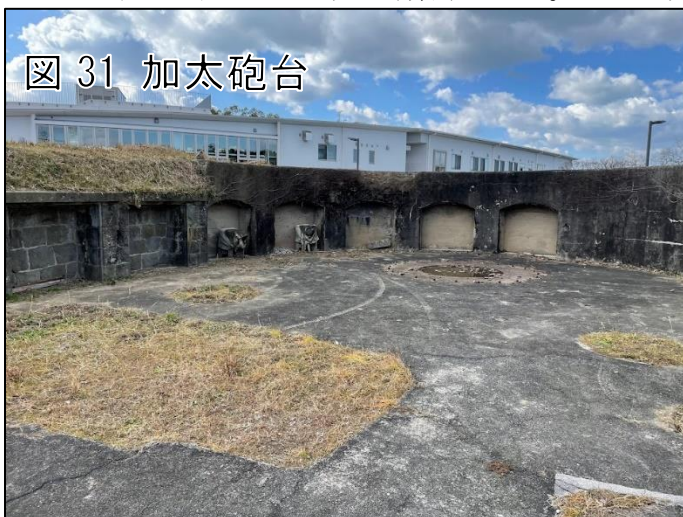
図 31 加太砲台

鷹ノ巣低砲台では完全に崩落している砲座だが、由良要塞では一部砲台は良好な状態で残っている。(図 31) 同じ二十七糎加農砲であるが、友ヶ島第一 (竣工明治 22 年)・第二砲台 (竣工明治 27 年) (図 33・34) と鷹ノ巣低砲台はモルタルが塗られておらず、明治 37 年竣工の加太砲台はモルタルが塗られているのが興味深い。加太砲台には図 32 のような弾薬庫がある。このような弾薬庫が鷹ノ巣低砲台にもあったのかもしれない。

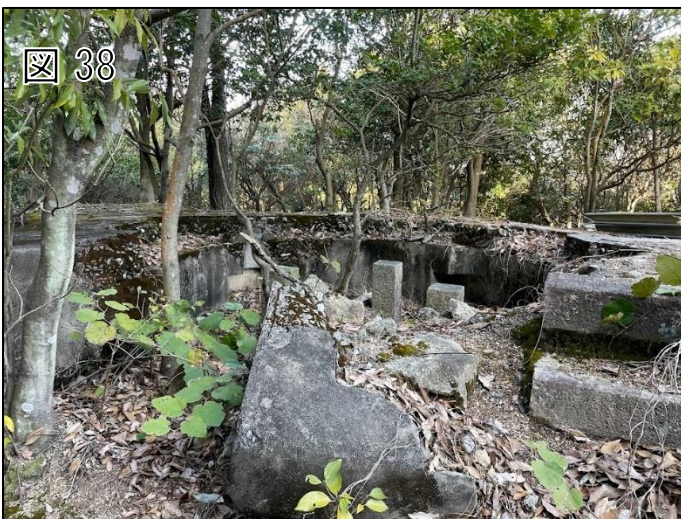
図 38

加太砲台と鷹ノ巣低砲台(図 38)の観測所(両観測所は同じ観測機)を比べると加太砲台では観測所の前に図 39 のような**掩蔽部**がある。加太砲台と同時期に造られた田倉崎堡壘(二十八糎榴弾砲)の観測所も掩蔽部がある。

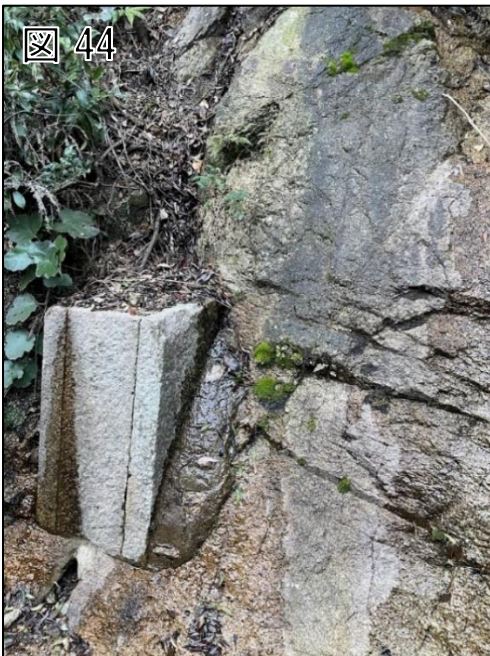
図 44

多くの砲台に見られる井戸（図 42）や濾過式井戸（図 43）などが鷹ノ巣低砲台では見当たらなかった。しかし旧軍道の崖に図 44 のような湧き水が出る場所があった。面白い事に左下にある濾過器に水が伝わるように崖の岩が彫られている。このような方法での飲料水確保は初めて見たため非常に興味深かった。またこのような砲台・堡壘には必ずある厠（トイレ）（図 45）の遺構を鷹ノ巣低砲台では見つけることができなかった。また訪れた際に探したい。

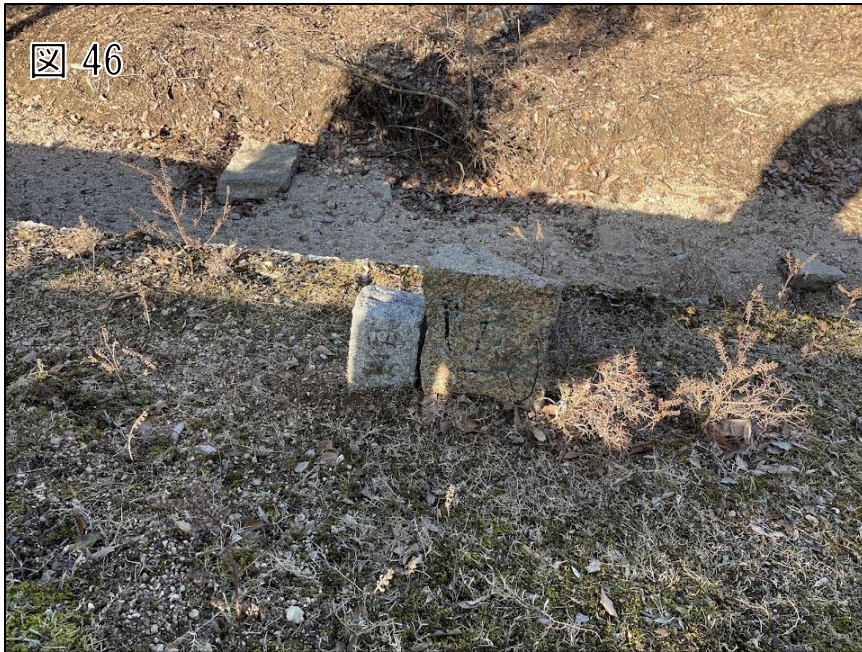
図 46

鷹ノ巣低砲台付近では時間が無く、見つけることができなかったが境界石を包ヶ浦にて見つけた。（図 46）由良要塞のよくある境界石（図 47）とほぼ同じであるが、違う点として陸軍の境界石の横に別の（内務省）の境界石があることが挙げられる。包ヶ浦の補助建築物は大正 15 年の要塞整理にて管轄が第五師団経理部と内務省に移っているためこのようになっている。海軍管轄となった土地の境界石は、海軍の境界石と陸軍の境界石が隣り合っているらしい。防は防御建築物？の頭文字をとっていると思われる。数字は境界石の識別番号で、こういった陸軍用地には何百本という本数の境界石が刺されている。
