鷹ノ巣低砲台

探索レポート

和歌山県立向陽高等学校 2年F組 山木 大馳

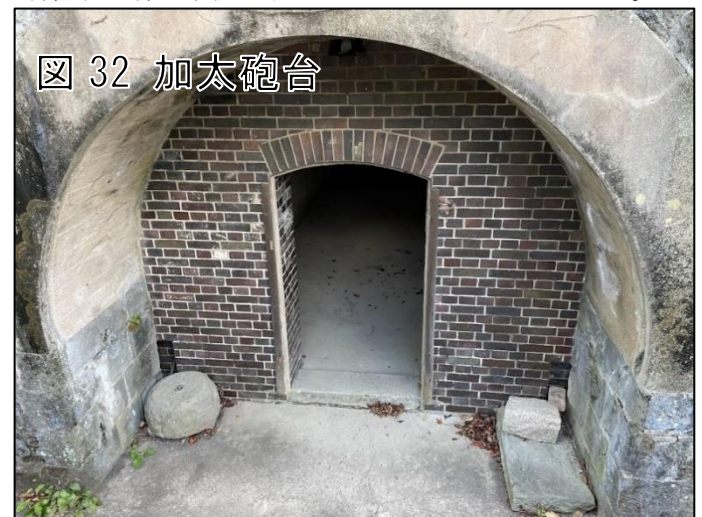
図 32 加太砲台

鷹ノ巣低砲台では完全に崩落している砲座だが、由良要塞では一部砲台は良好な状態で残っている。(図 31) 同じ二十七糎加農砲であるが、友ヶ島第一 (竣工明治 22 年)・第二砲台 (竣工明治 27 年) (図 33・34) と鷹ノ巣低砲台はモルタルが塗られておらず、明治 37 年竣工の加太砲台はモルタルが塗られているのが興味深い。加太砲台には図 32 のような弾薬庫がある。このような弾薬庫が鷹ノ巣低砲台にもあったのかもしれない。

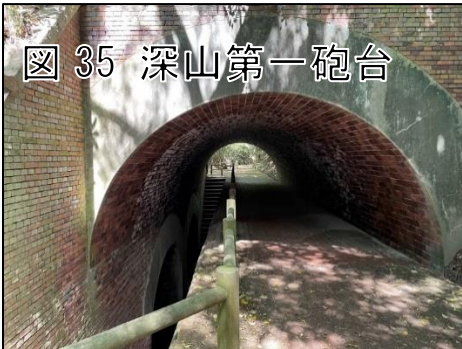
図 35 深山第一砲台

鷹ノ巣低砲台にあるトンネルによく似た遺構が、図 28 で緑のマークをしている深山第一砲台と、先述した友ヶ島第一砲台にもある。(図 35) (図 36)

一方で竣工が友ヶ島第一砲台よりも遅い、深山第一砲台と鷹ノ巣低砲台には塗られている。モルタルを塗るのは砲台が直撃した際の耐久性を高めるためであり、明治後期から塗られるようになったようだ。

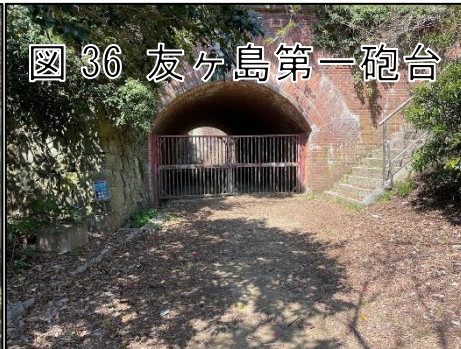
図 36 友ヶ島第一砲台

友ヶ島第一砲台のトンネルは、レンガがアーチ状になっている場所にモルタルが塗られていない。

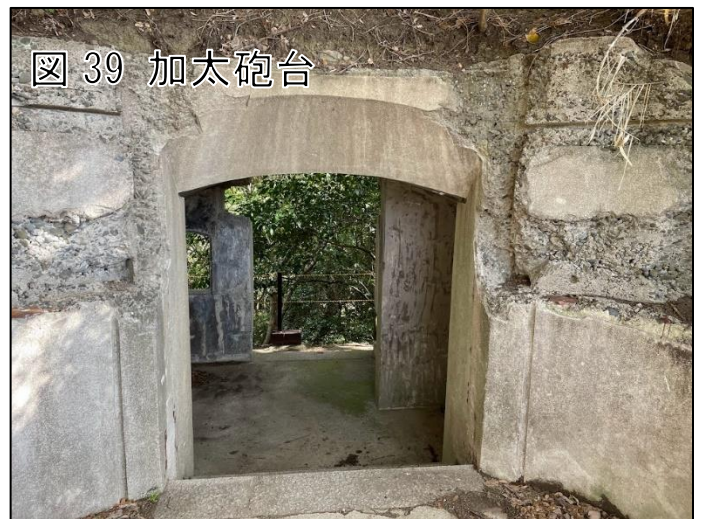
図 39 加太砲台

加太砲台と鷹ノ巣低砲台(図 38)の観測所(両観測所は同じ観測機)を比べると加太砲台では観測所の前に図 39 のような**掩蔽部**がある。加太砲台と同時期に造られた田倉崎堡壘(二十八糎榴弾砲)の観測所も掩蔽部がある。

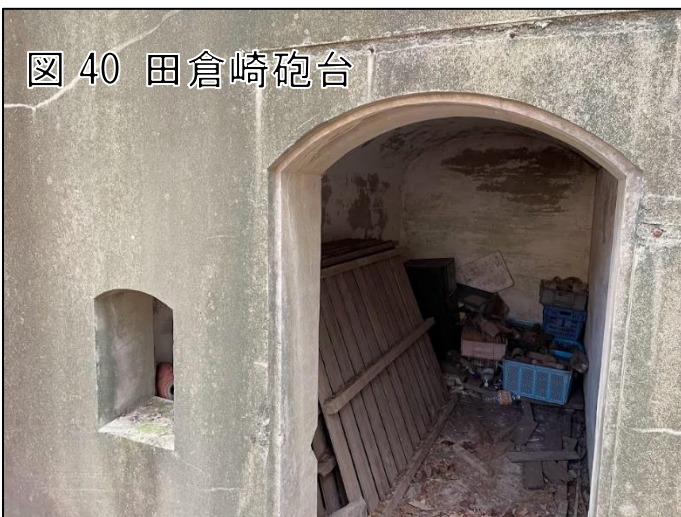
図 40 田倉崎砲台

(図 40) 二十八糎榴弾砲砲台である深山第一砲台の右翼観測所(図 41)は鷹ノ巣低砲台と同様**掩蔽部が無い**。築城された時期は、加太砲台・田倉崎堡壘が明治 37 年竣工、深山第一砲台が明治 30 年竣工、鷹ノ巣低砲台が明治 33 年竣工。深山第一砲台と鷹ノ巣低砲台は造られた時期が近いため観測所が似ていると考えた。

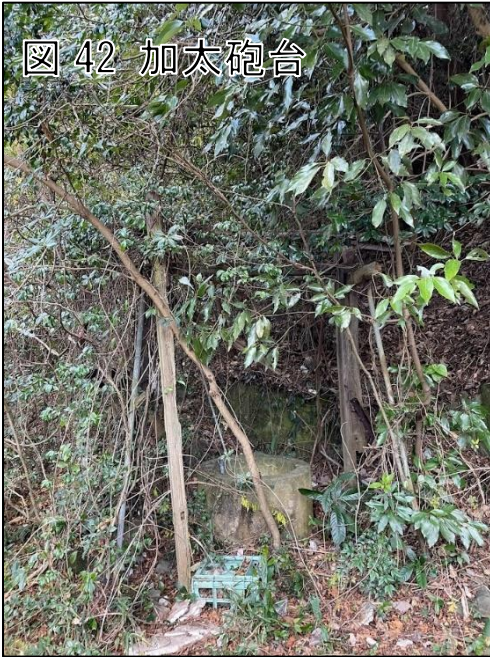
図 42 加太砲台

多くの砲台に見られる井戸（図 42）や濾過式井戸（図 43）などが鷹ノ巣低砲台では見当たらなかった。しかし旧軍道の崖に図 44 のような湧き水が出る場所があった。面白い事に左下にある濾過器に水が伝わるように崖の岩が彫られている。このような方法での飲料水確保は初めて見たため非常に興味深かった。またこのような砲台・堡壘には必ずある厠（トイレ）（図 45）の遺構を鷹ノ巣低砲台では見つけることができなかった。また訪れた際に探したい。

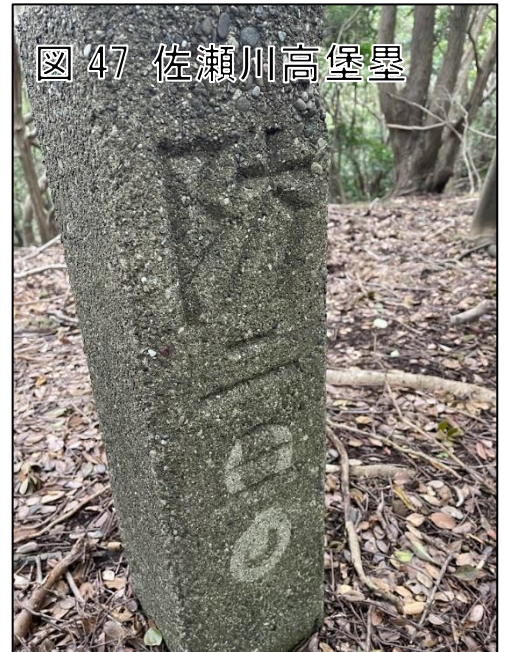
図 47 佐瀬川高堡壘

鷹ノ巣低砲台付近では時間が無く、見つけることができなかったが境界石を包ヶ浦にて見つけた。（図 46）由良要塞のよくある境界石（図 47）とほぼ同じであるが、違う点として陸軍の境界石の横に別の（内務省）の境界石があることが挙げられる。包ヶ浦の補助建築物は大正 15 年の要塞整理にて管轄が第五師団経理部と内務省に移っているためこのようになっている。海軍管轄となった土地の境界石は、海軍の境界石と陸軍の境界石が隣り合っているらしい。防は防御建築物？の頭文字をとっていると思われる。数字は境界石の識別番号で、こういった陸軍用地には何百本という本数の境界石が刺されている。
